**QUALITE DES EAUX DES RUISSEAUX
DE LA COMMUNAUTE URBAINE DE MONTREAL
EN 1992 ET EN 1993**

RESEAU DE SUIVI ECOLOGIQUE (RSE)

N/Réf.: RSE 96-01

FEVRIER 1996

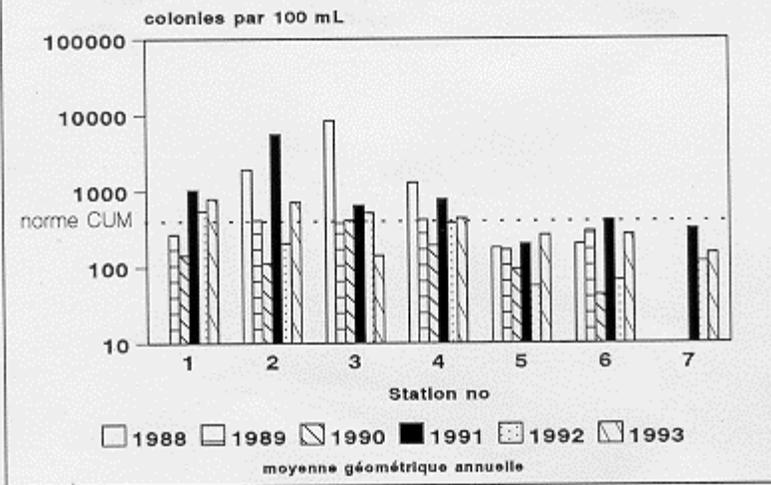
Figure 3.2 : Densité des coliformes-fécaux dans le ruisseau Bertrand
Evolution de 1988 à 1993

Malgré le grand nombre d'interventions réalisées auprès des industries et des municipalités, on constate que la qualité bactériologique des eaux du ruisseau Bertrand n'est pas bonne. Comme le montre la **figure 3.2**, si on exprimait nos résultats sur la base du critère du règlement 87 (400 col./100 mL) plutôt que sur le critère du plein usage, on pourrait conclure que les densités de coliformes fécaux rapportées ne respectent pas le critère de rejet du règlement 87 pour la majorité des stations.

L'évolution des densités bactériennes de coliformes fécaux, au cours des dernières années, montre qu'il y a eu peu d'amélioration. Ce phénomène ne peut être attribuable à la faible efficacité des installations de traitement (ex. bio-disques, fosses septiques, ...) dans les secteurs non raccordés ainsi qu'à la présence de nouveaux raccordements illicites.

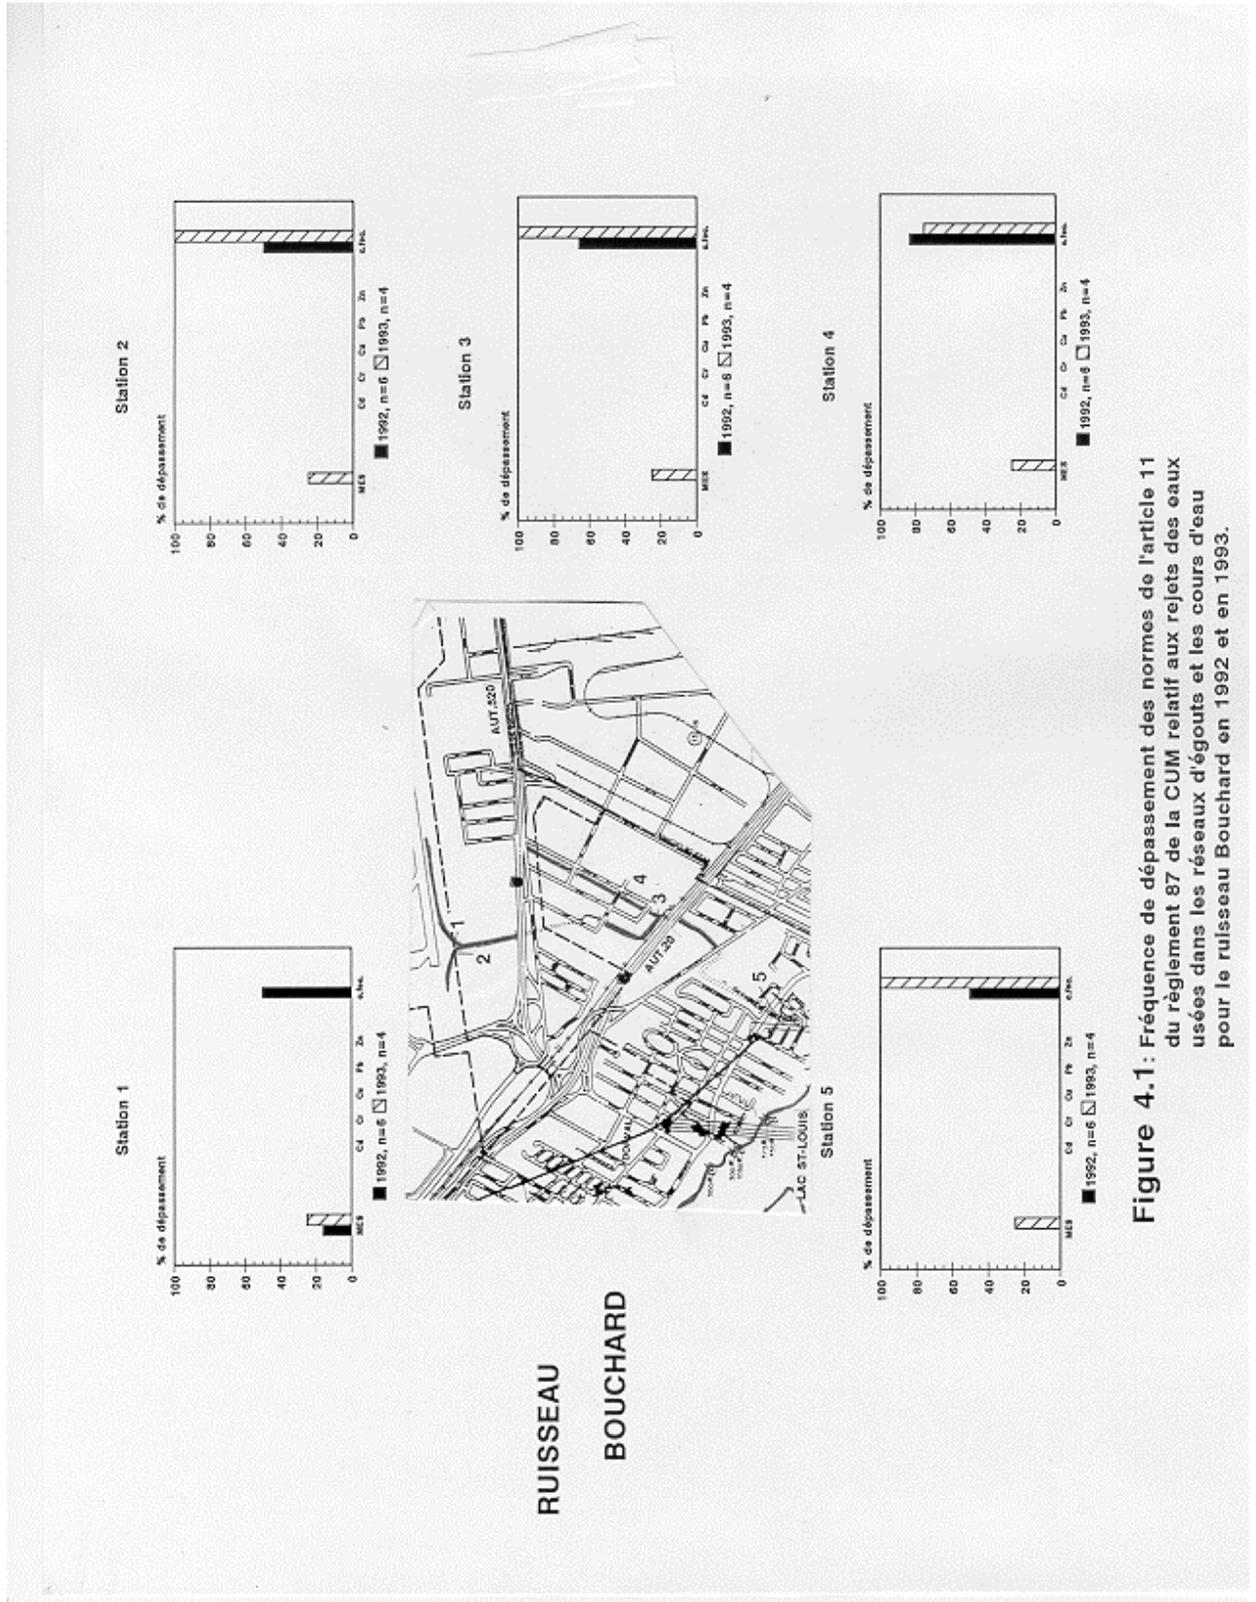
Figure 4.1

Figure 4.1: Fréquence de dépassement des normes de l'article 11 du règlement 87 de la CUM relatif aux rejets des eaux usées dans les réseaux d'égouts et les cours d'eau pour le ruisseau Bouchard en 1992 et en 1993.

De façon générale, on observe par la conductivité, des teneurs en sels minéraux plus élevées au printemps que pour le reste de l'année. L'embranchement ouest en provenance des terrains de l'aéroport contribue de façon significative à la contamination organique du ruisseau. Les eaux y sont nettement plus chargées en composés organiques, le COT variant entre autres 25 mg/L du côté ouest versus 5 mg/L du côté est. L'utilisation massive d'éthylène glycol pour le déglacage des avions dans le secteur n'est pas étrangère à cette forte teneur en COT enregistrée. La qualité physique de l'eau a généralement tendance à s'améliorer au fur et à mesure qu'on progresse vers l'aval du ruisseau. La très forte teneur de l'eau en matières en suspension est à souligner. La norme de 25 mg/L de protection pour la vie aquatique est fréquemment dépassée de même que la norme du règlement 87 (30 mg/L) ce qui n'est pas sans affecter la qualité générale du lac Saint-Louis (**figure 4.1**).

Il est à noter que les teneurs en PO_4 rapportées en 1993 sont relativement élevées. Elles excèdent entre deux et dix fois le critère de protection pour la vie aquatique. Bien que les teneurs excédaient très fréquemment les normes pour la protection de la vie aquatique en ce qui concerne le cuivre, le plomb, le zinc et le chrome, en aucun cas, les normes de rejet à l'égout pluvial du règlement 87 n'ont été dépassées (**figure 4.1**).

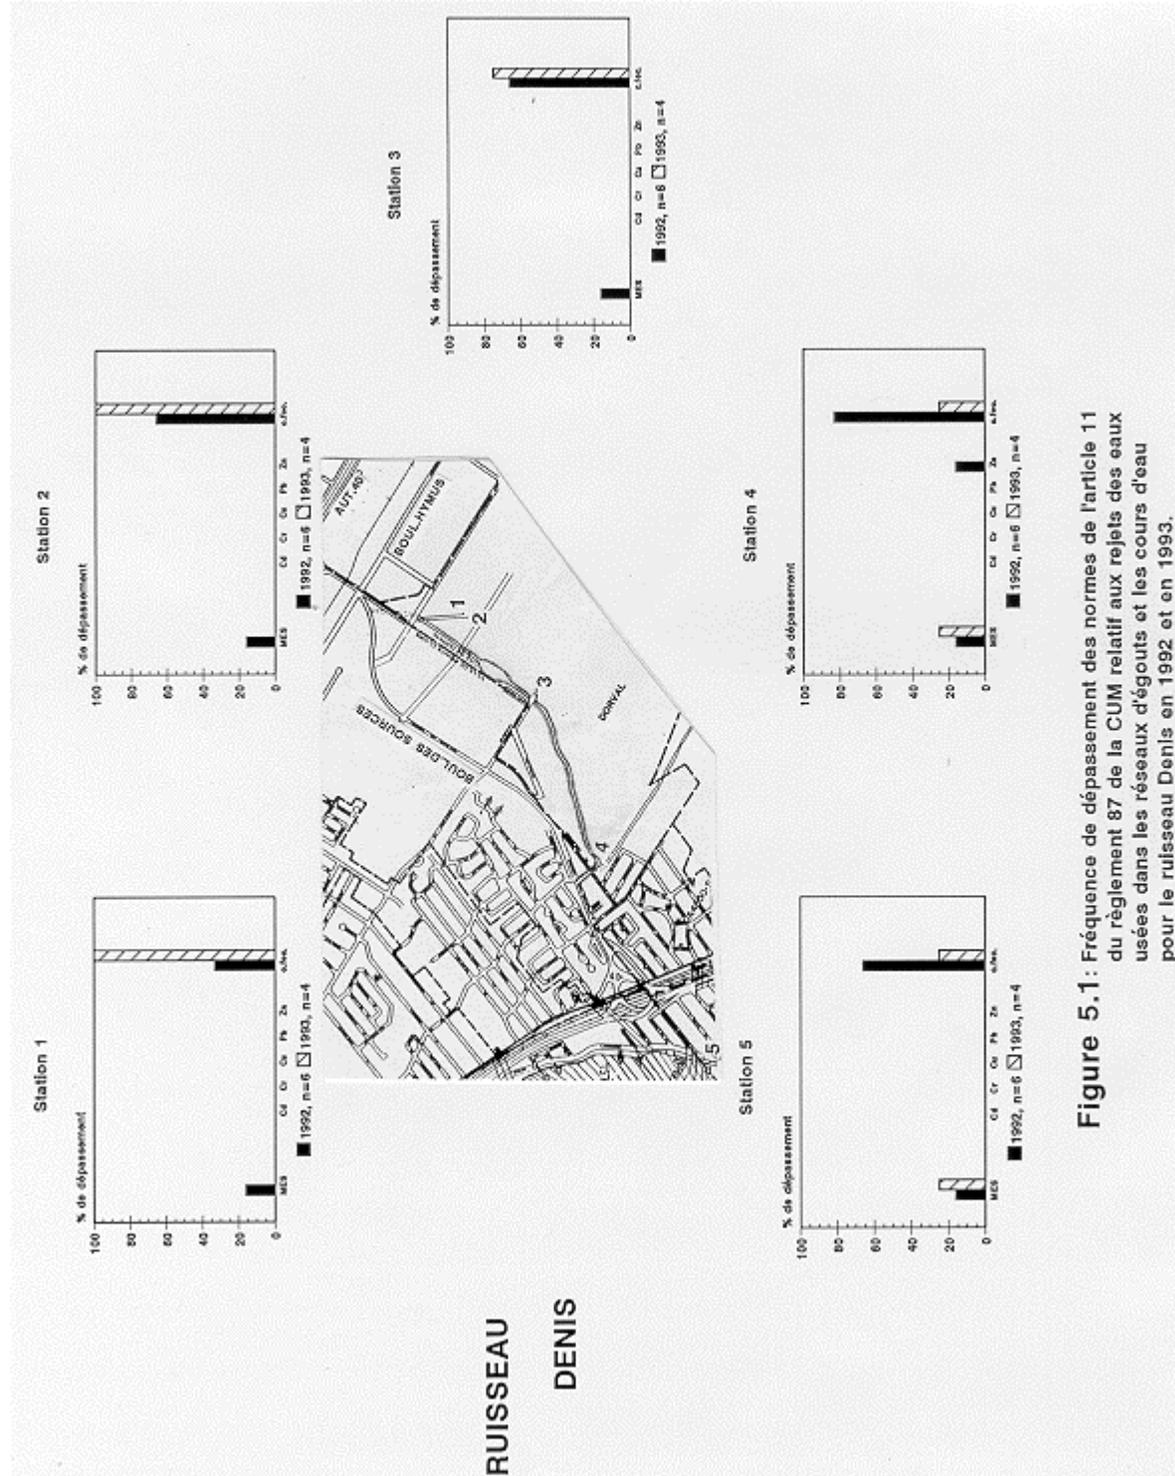
Figure 5.1 : Fréquence de dépassement des normes de l'article 11 du règlement 87 de la CUM relatif aux rejets des eaux usées dans les réseaux d'égouts et les cours d'eau pour le ruisseau Denis en 1992 et en 1993.

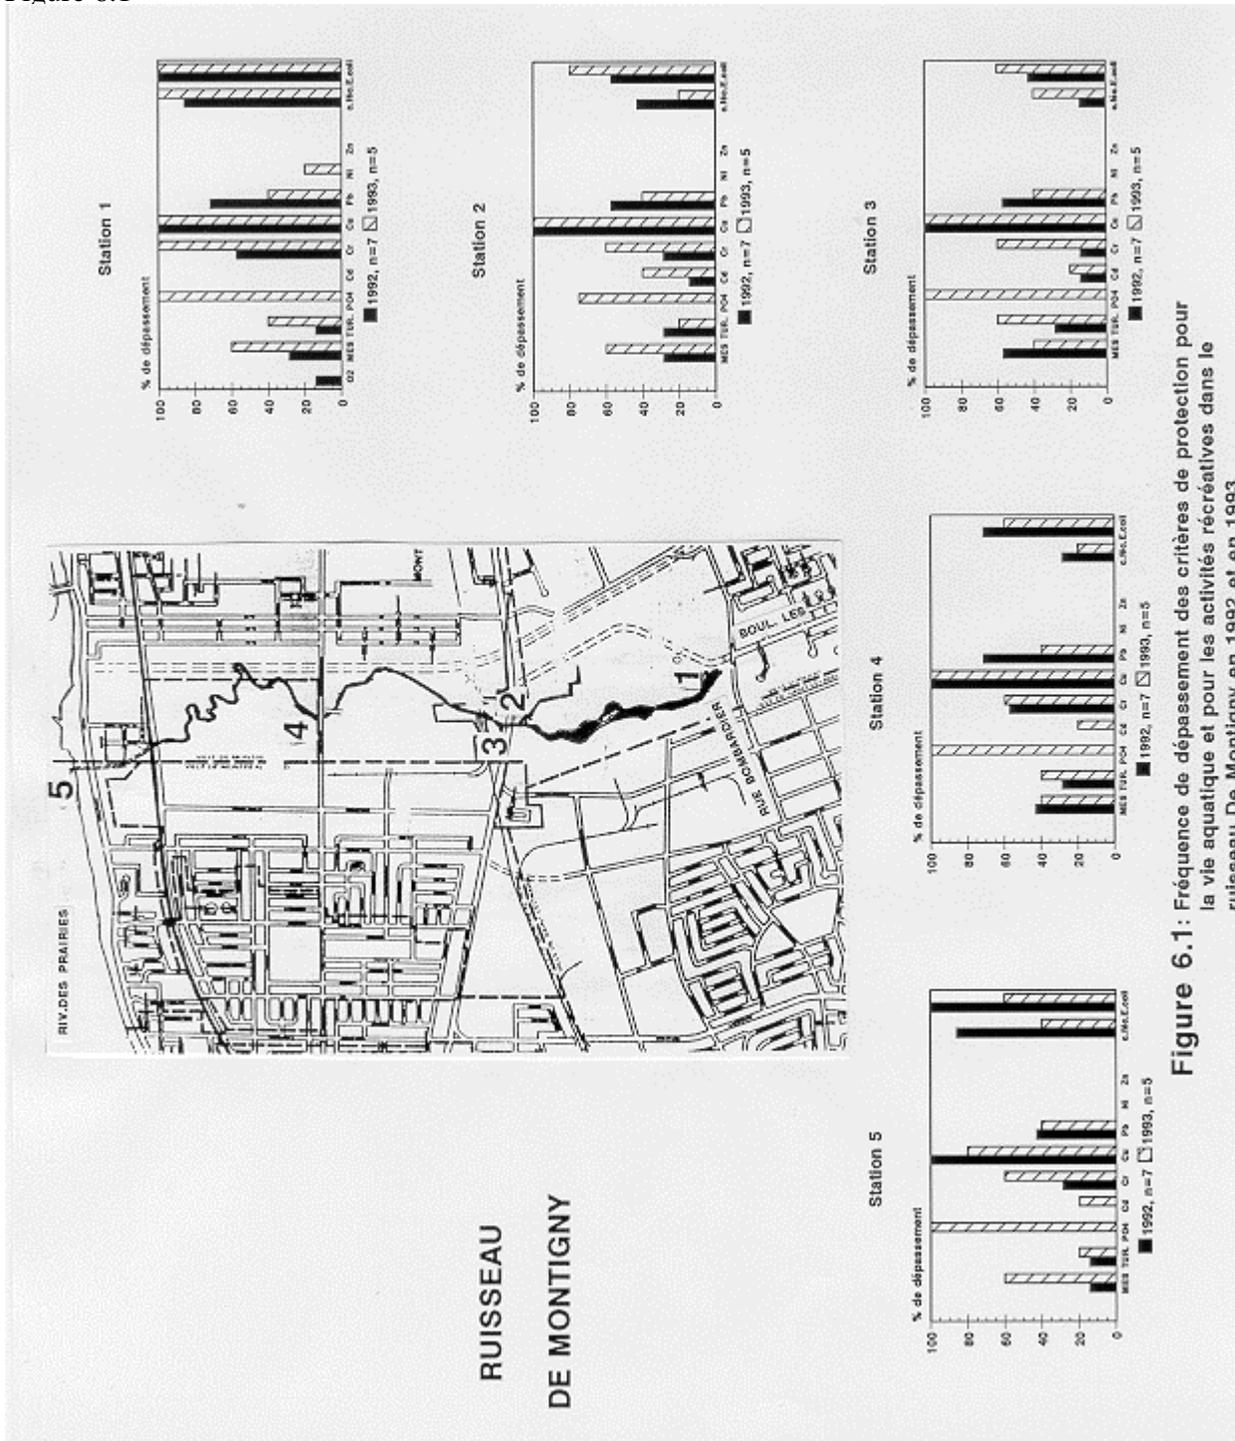
Figure 6.1

Figure 6.1: Fréquence de dépassement des critères de protection pour la vie aquatique et pour les activités récréatives dans le ruisseau De Montigny en 1992 et en 1993

Dans l'ensemble, on note des dépassements de normes relatives à la protection de la vie aquatique pour les MES et la turbidité pour l'ensemble des stations (**figure 6.1**). De plus, on a observé à une occasion, un manque en oxygène dissous à la station 1 située à la tête du lac de retenue.

Pour les coliformes fécaux, on remarque une forte contamination à la station 1. Les dénombrements baissent ensuite sous la norme aux stations suivantes pour finalement excéder la norme à la station 5. La même remarque s'applique quant aux E. coli. De fréquents dépassements de normes sont observés pour l'ensemble des stations (**figure 6.1**) du ruisseau.

C'est lors de la première, soit celle du 6 avril, que les plus forts dépassements de critères pour les métaux sont observés. Encore une fois, la contamination par le cuivre est omniprésente et la plus importante. Des dépassements fréquents sont également observés pour le chrome, le plomb et dans une moindre mesure, le cadmium (**figure 6.1**).

Les dépassements de critères de protection de la vie aquatique pour les métaux ont augmenté par rapport à 1992 surtout pour le chrome et le cadmium. La contamination par le cuivre et le plomb reste problématique pour l'ensemble des stations (**figure 6.1**).

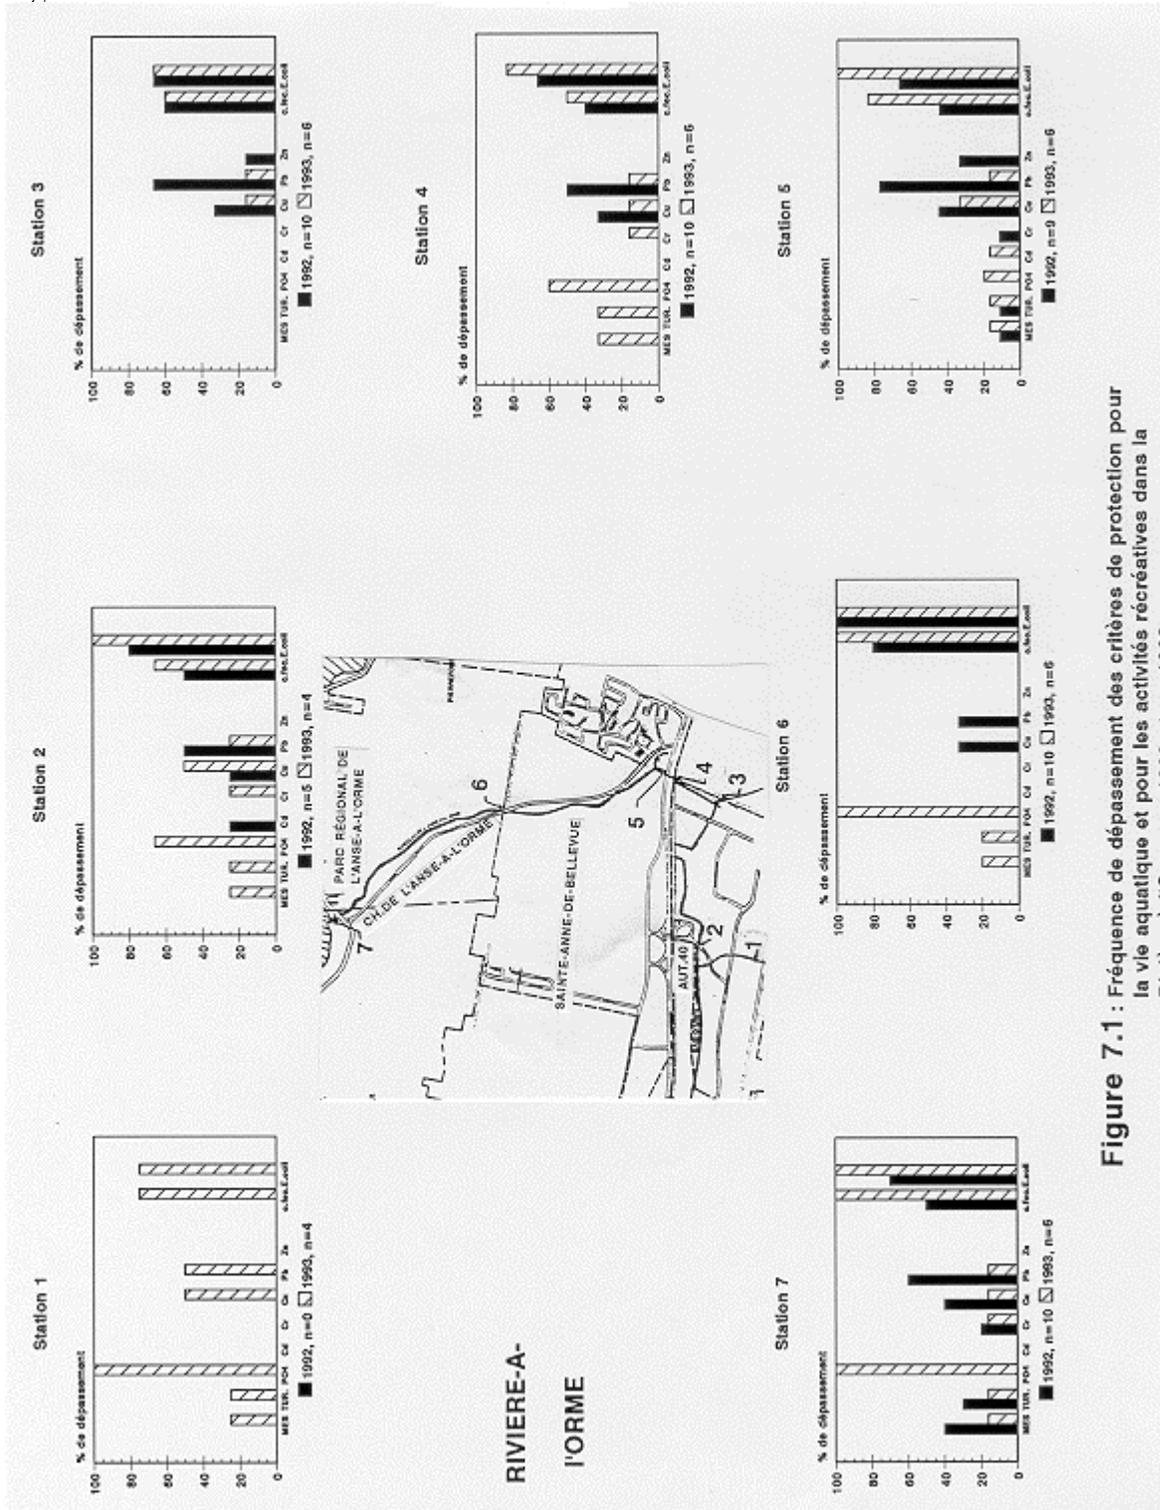
Figure 7.1 : Fréquence de dépassement des critères de protection pour la vie aquatique et pour les activités récréatives dans la Rivière-A-I'ORME en 1992 et en 1993

On constate facilement que l'ensemble des paramètres sont tributaires de la pluviométrie. Lors d'une forte pluie, il y a une hausse marquée de la charge résultant du lessivage du sol. Ceci est particulièrement frappant à la station 5 qui reçoit les eaux de lavage de l'autoroute 40. On remarque également un accroissement moins marqué de la charge lors de la fonte des neiges, principalement pour les teneurs en COT. Les dénombrements de coliformes fécaux sont souvent moins élevés en début de saison. Des dépassements de critères de protection pour la vie aquatique sont observés aux stations 5 et 7 (**figure 7.1**).

Les résultats obtenus en 1993 (**figure 7.1**) semblent indiquer qu'il y aurait eu une dégradation de la qualité de l'eau par rapport à 1992. On observe des dépassements fréquents pour les MES, la turbidité et le phosphore. Seule la station 3 respecte les critères. Les teneurs maximales sont observées à la hauteur de la station 6 située en aval de la branche secondaire qui achemine les eaux pluviales contaminées des rues Elkas et Timberlay Trail. Une partie du phosphore vient cependant des eaux en provenance du sud de l'autoroute 40. Les données relatives aux métaux sont plus complètes en 1993. On peut voir qu'il y a une contamination accrue par le cuivre à la station 2. Par la suite, on observe plutôt une tendance à la baisse pour tous les paramètres mesurés en 1993 bien qu'on observe certains dépassements des critères (**figure 7.1**). D'autre part, on retrouve une contamination bactérienne un peu plus marquée au nord de l'autoroute 40, et plus particulièrement à la station 6 directement en aval des deux collecteurs pluviaux. On y observe une nette réduction des dénombrements bactériens par rapport à ceux rapportés dans les collecteurs pluviaux dû à l'effet de dilution. Cependant, il y a eu une augmentation des dénombrements bactériens en 1993 pour presque l'ensemble des stations (**figure 7.1**).

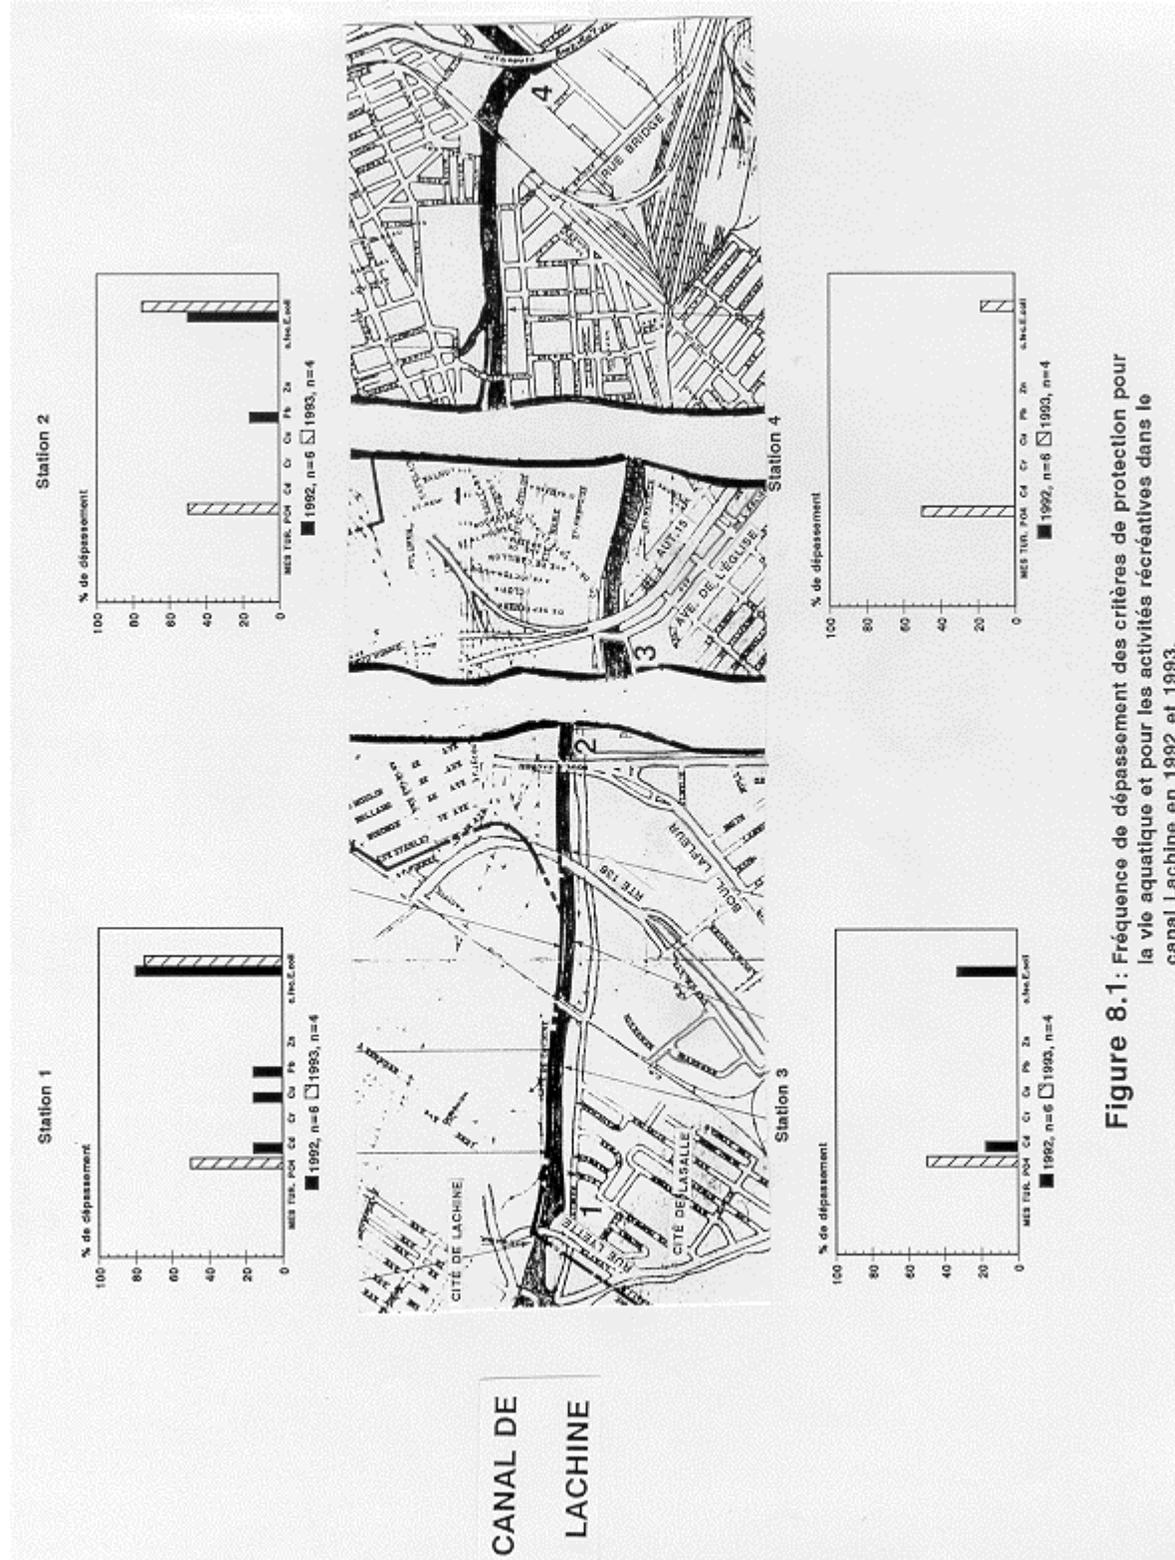
Figure 8.1

Figure 8.1: Fréquence de dépassement des critères de protection pour la vie aquatique et pour les activités récréatives dans le canal Lachine en 1992 et 1993.

Les résultats obtenus démontrent une qualité bactériologique de l'eau du canal des plus satisfaisante, particulièrement pour les coliformes fécaux où l'on ne remarque aucun dépassement des normes (**figure 8.1**). Sur la base du critère relatif à E. coli, on observe des dépassements de la norme de 23 col./100 mL beaucoup plus fréquents quoique très peu élevés. En général, on peut conclure que la qualité générale de l'eau dans le canal de Lachine est bonne et que celle-ci s'est maintenue au cours de 1992 et 1993.

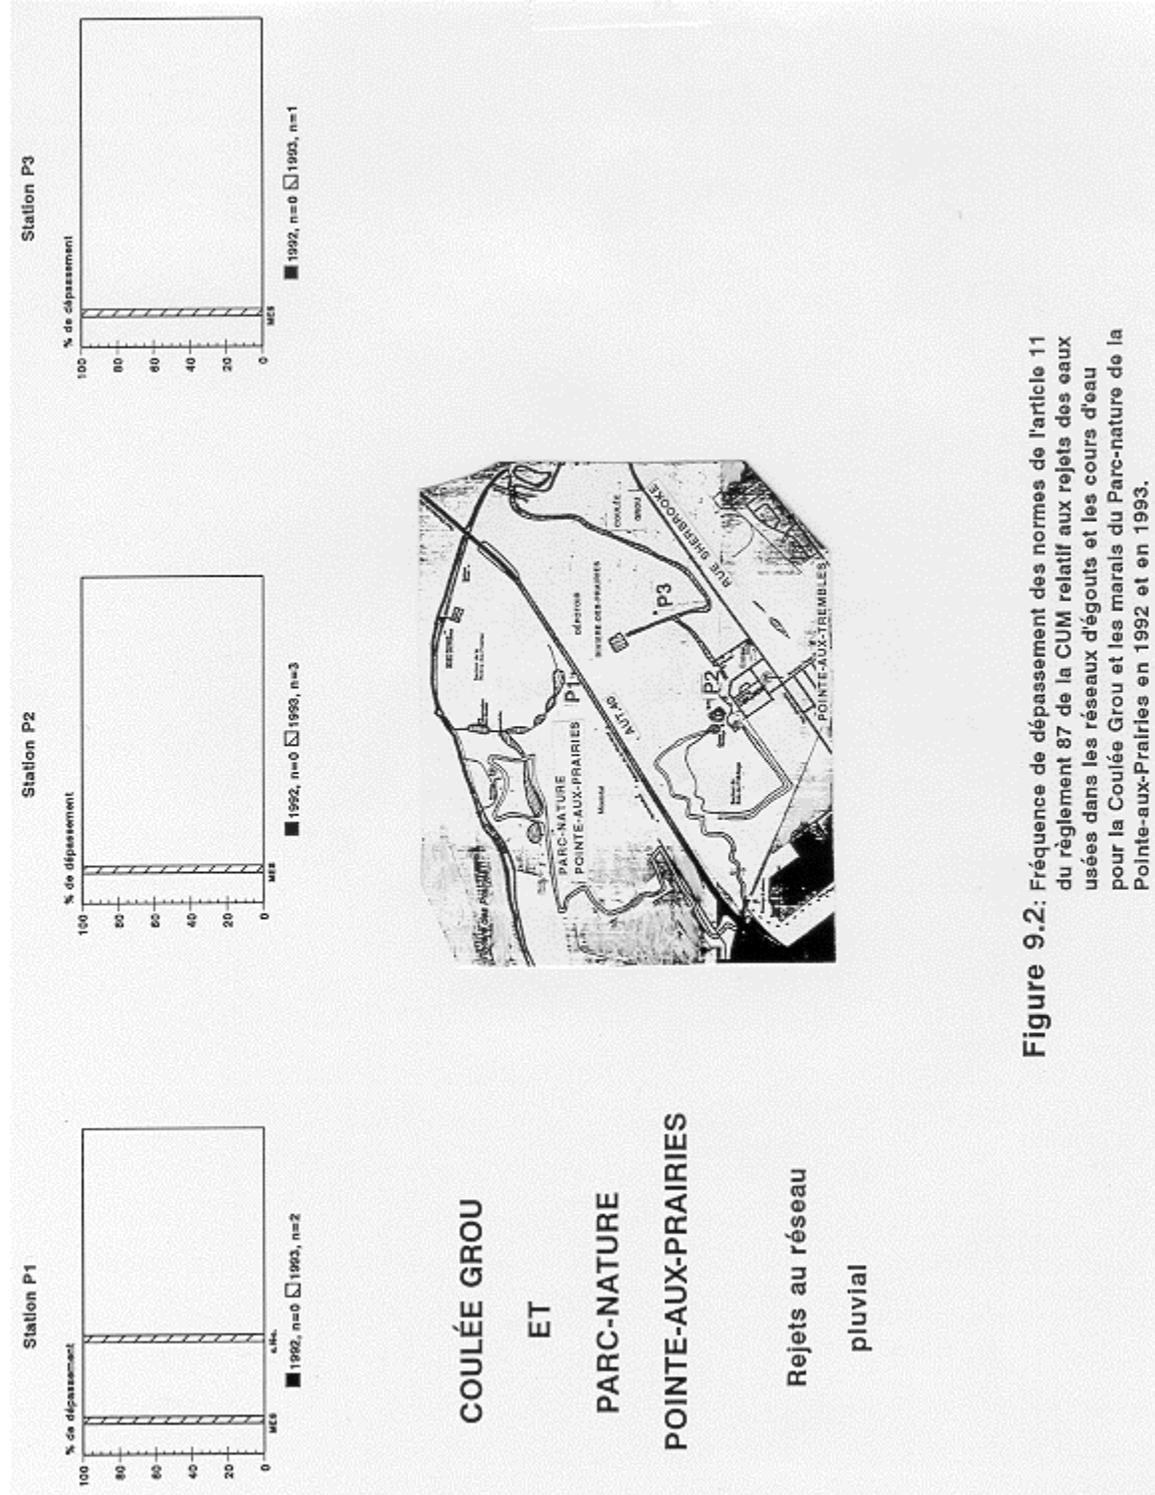
Figure 9.2

Figure 9.2: Fréquence de dépassement des normes de l'article 11 du règlement 87 de la CUM relatif aux rejets des eaux usées dans les réseaux d'égouts et les cours d'eau pour la Coulée Grou et les marais du Parc-nature de la Pointe-aux-Prairies en 1992 et en 1993.

Les marais du parc-nature de la Pointe-aux-Prairies sont alimentés essentiellement par deux sources (**figure 9.1 et 9.2**). La première branche origine de l'ouest où se retrouve la station 1 (marécage des Soeurs). Une seconde station (2) se situe plus en aval, à la jonction des marécages ouest et centre. Une autre station (P₁) permet quant à elle, d'apprécier la qualité de l'eau de drainage d'une partie de l'ancien site d'enfouissement sanitaire situé au nord de l'autoroute 40, qui pouvait, avant qu'on bloque le passage se diriger vers les marécages du parc. Rappelons qu'on y a enfoui des ordures ménagères de 1969 à 1974. On aurait également éliminé des cendres d'incinérateurs et possiblement des déchets industriels dans ce site. Actuellement cette eau est acheminée jusqu'à la rivière des Prairies via l'égout pluvial situé sous l'autoroute 40. La station 3 permet de mesurer la qualité de l'eau qui proviendrait de la branche est advenant le cas où elle pourrait circuler malgré l'obstruction. Finalement, une dernière station (4) rend compte de la qualité de l'eau à la sortie des marécages avant qu'elle ne se déverse dans la rivière des Prairies.

Finalement, un dernier point d'échantillonnage est situé au parc régional du Bois-de-la-Réparation, dans le réseau d'égout pluvial qui reçoit les eaux de drainage d'un autre ancien dépotoir situé au sud du bois de l'Héritage. Cet autre dépotoir aurait reçu depuis la fin des années 60 jusqu'en 1974, des ordures ménagères, des débris de construction, de la terre d'excavation. Des déchets industriels y auraient également été éliminés (**figure 9.2**, station P₂). Cette station a fait l'objet de trois séries d'analyses en 1993.

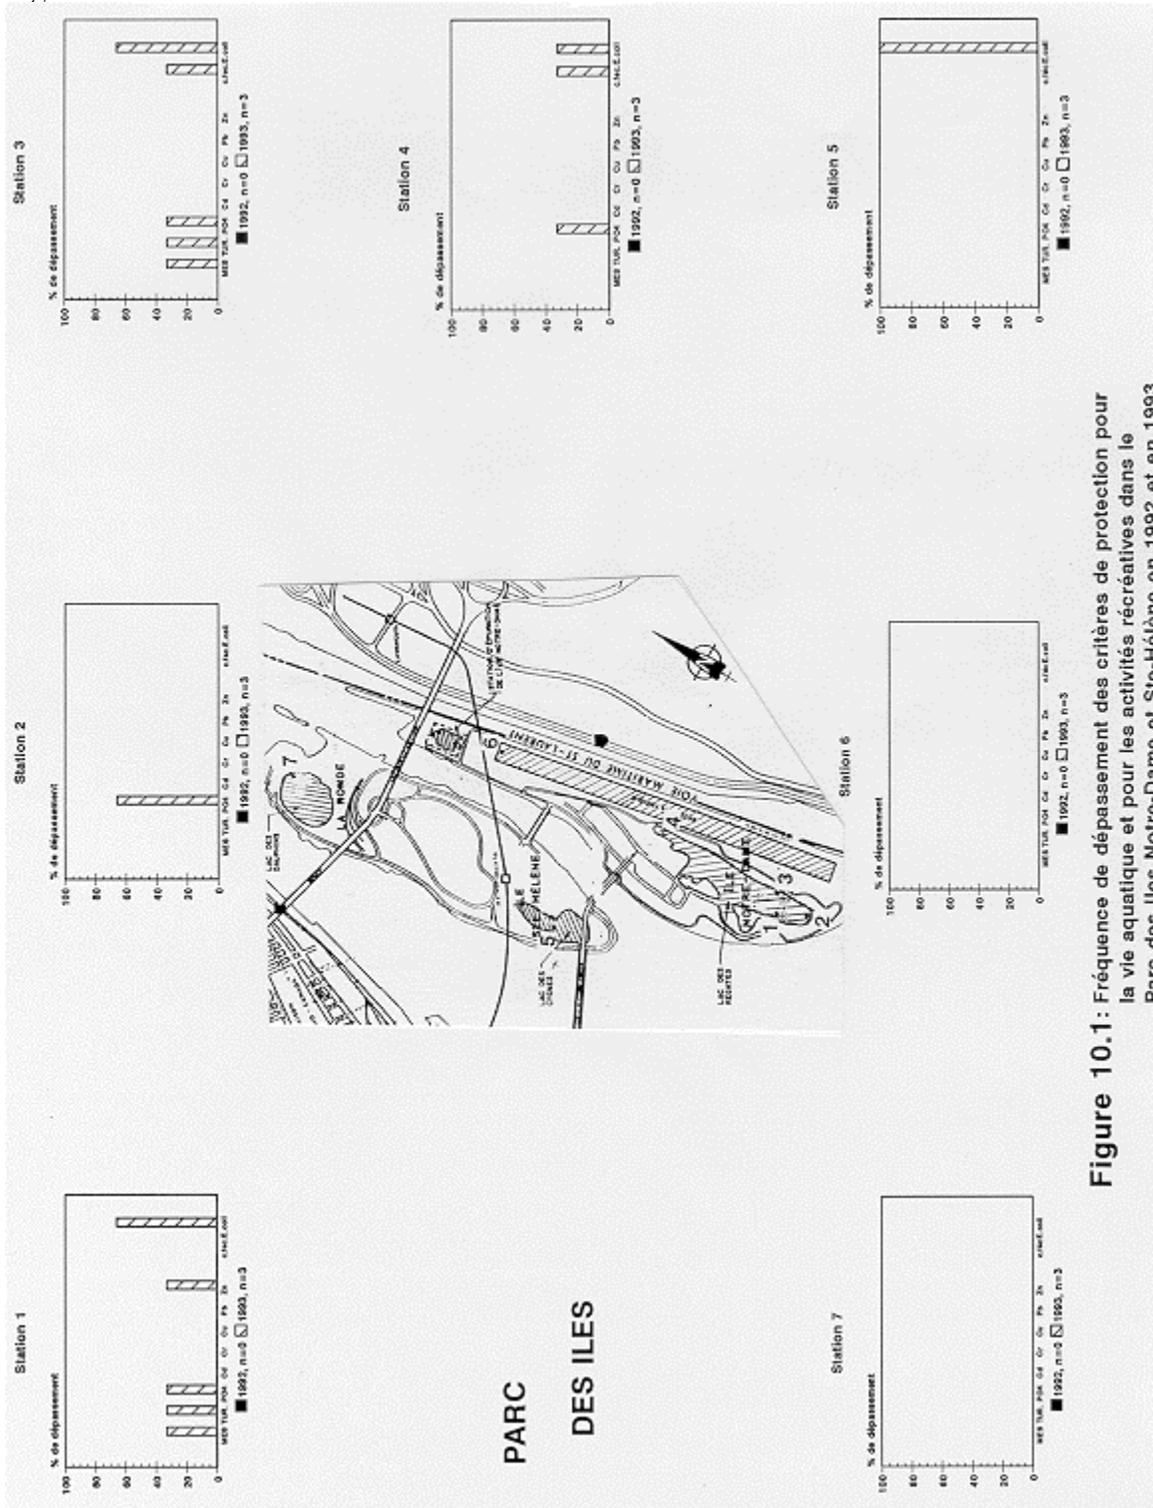
Figure 10.1

Figure 10.1: Fréquence de déplacement des critères de protection pour la vie aquatique et pour les activités récréatives dans le Parc des Iles Notre-Dame et Ste-Hélène en 1992 et en 1993.

L'ensemble des résultats obtenus (**figure 10.1**) montre que les eaux du lac des Dauphins et du bassin olympique sont excellentes, aucun des critères de qualité de l'eau pour la protection de la vie aquatique et pour les activités récréatives n'ayant été dépassé. Un seul dépassement a été observé dans le lac des Cygnes et il concerne la bactérie E. coli. Dans le cas du Lac des Régates, la problématique est plus complexe en raison des activités de baignade qu'on y pratique. Ainsi, bien que la contamination bactérienne y soit généralement faible, la zone de baignade ainsi que celle située face au Pavillon de la Civilisation se sont avérées contaminées lors de la tournée du 7 juillet. On a observé une contamination élevée avec des valeurs respectives de 1500 et 210 coli. fécaux / 100 mL. De plus, lors de la même journée les critères de baignade concernant les matières en suspension et la turbidité ont été dépassés aux stations 1 et 3 de l'aire de baignade tandis que pour le phosphore, le critère a été dépassé à toutes les stations du lac de Régates. On ne peut cependant conclure à l'insalubrité de l'aire de baignade car pour que cette norme s'applique, on doit dépasser le critère de 200 coli / 100 mL sur la moyenne géométrique d'au moins cinq échantillons prélevés sur une période de 30 jours ce qui n'est pas le cas (moyenne=114 col./100 mL). En ce qui concerne les teneurs en métaux, seul le critère pour le zinc a été dépassé dans la partie de l'aire de baignade (station 1), et cela dans une seule tournée.

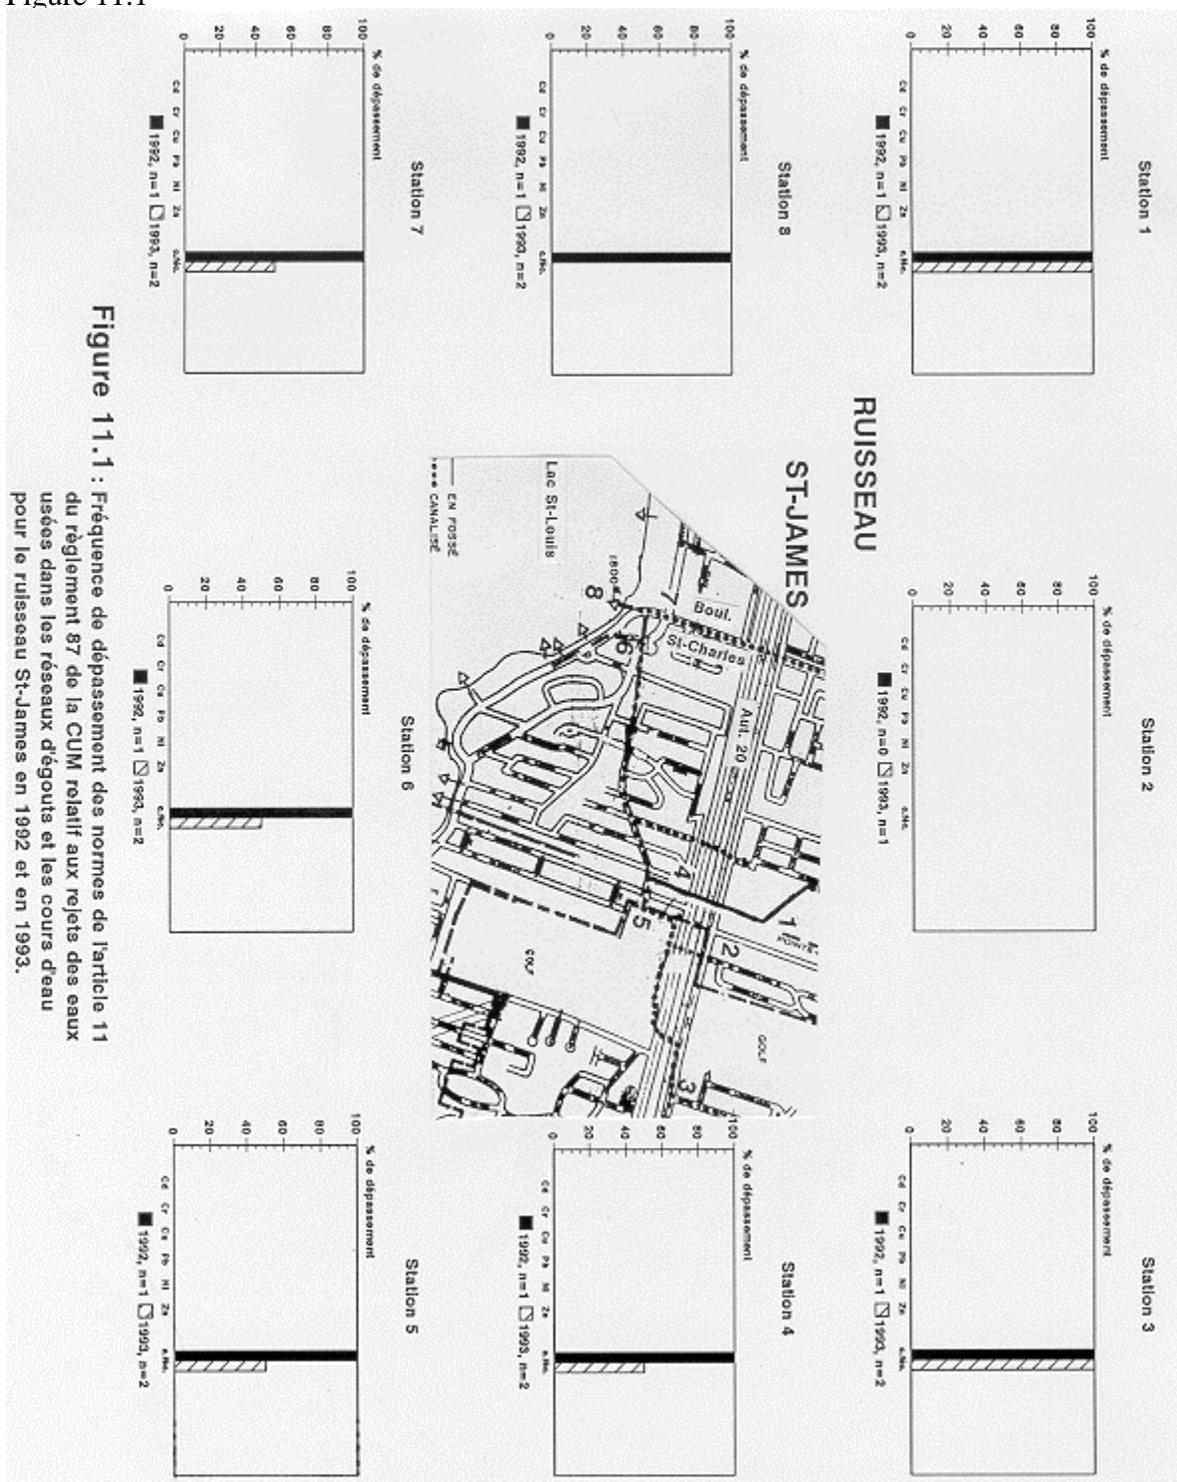
Figure 11.1 : Fréquence de dépassement des normes de l'article 11 du règlement 87 de la CUM relatif aux rejets des eaux usées dans les réseaux d'égouts et les cours d'eau pour le ruisseau St-James en 1992 et en 1993.
